燃料噴射弁 整備

大和ディーゼル株式会社

分解点検整備

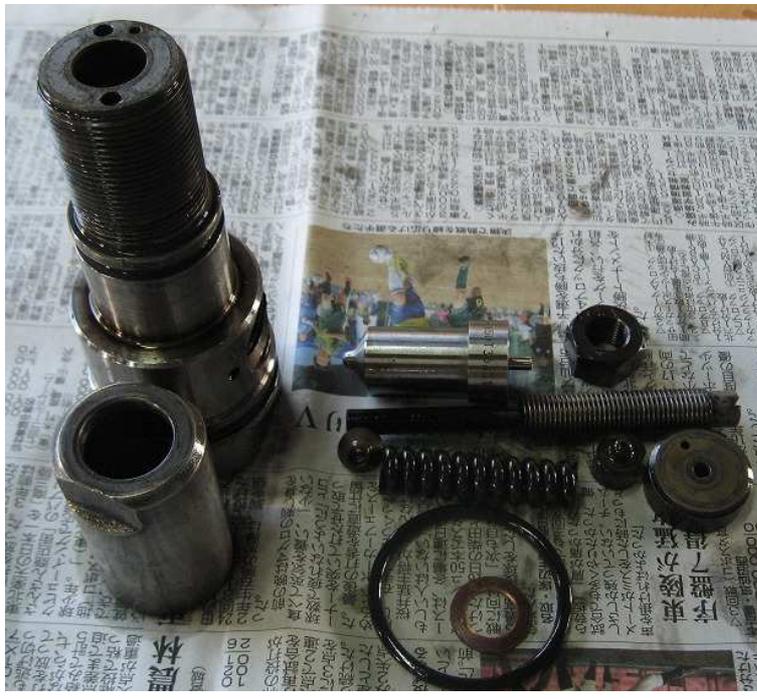
本体分解

1. 掃除、タイト面研磨ラッピング圧力テスト
2. 高圧管当たり面修正
3. 中間ピース上下面研磨ラッピング

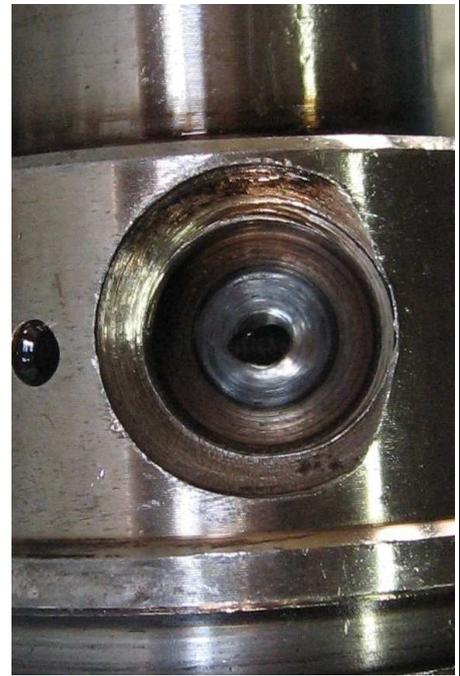
高圧管当たり面不良

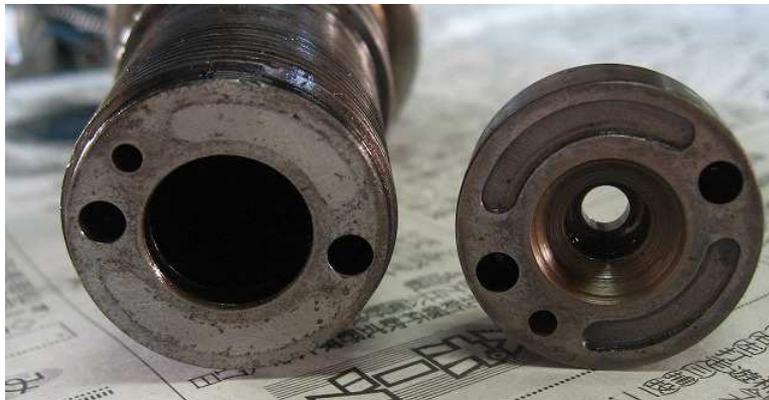
タイト面不良

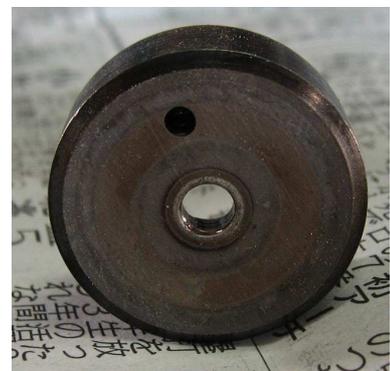
中間ピース面不良

中間ピース(裏)面不良

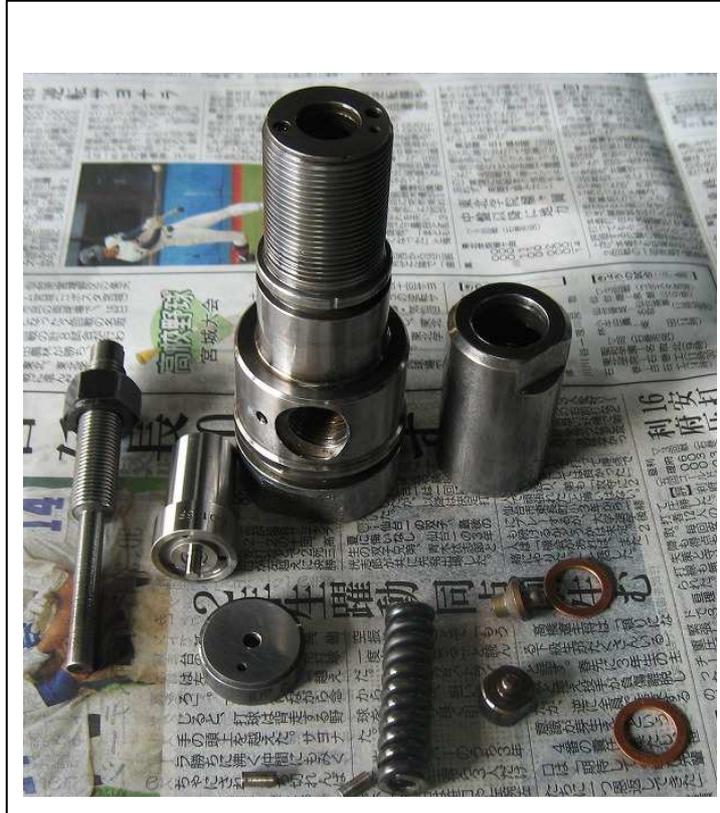
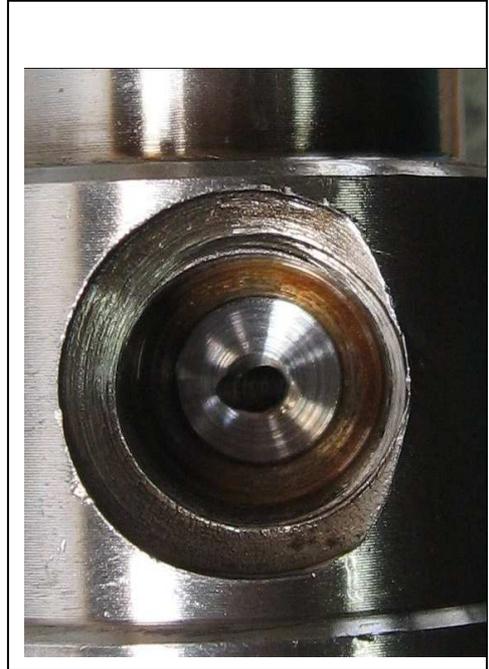
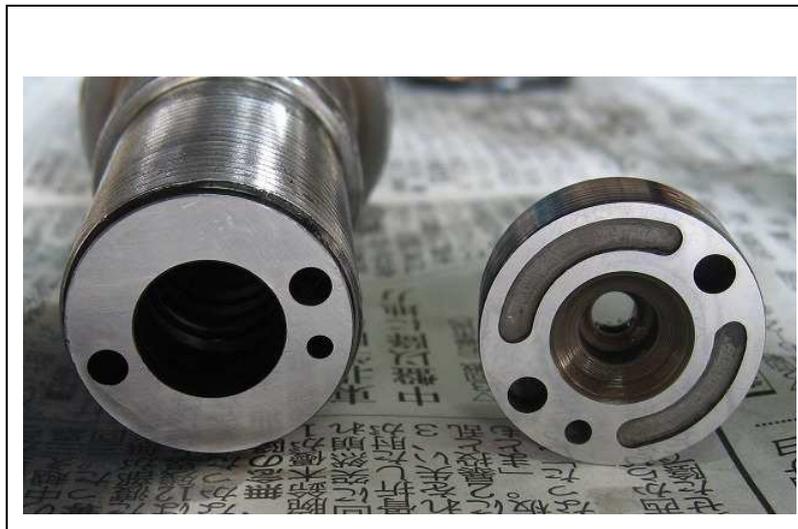
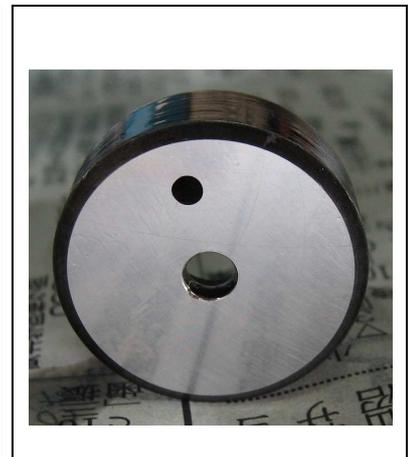
整備完了
